## Progetto di ristrutturazione, restauro, adeguamento e riqualificazione del Palazzo Livoti e delle aree adiacenti da adibire a museo Etnoantropologico

Progetto definitivo aggiornato ai sensi del D. Lgs. 50/2016 , D. Lgs. 56/2017 , e s.m.i., aggiornato al  
Prezziario Regionale OO.PP. 2019 e alle NTC 2018

D\_1.2

### DOCUMENTAZIONE FOTOGRAFICA

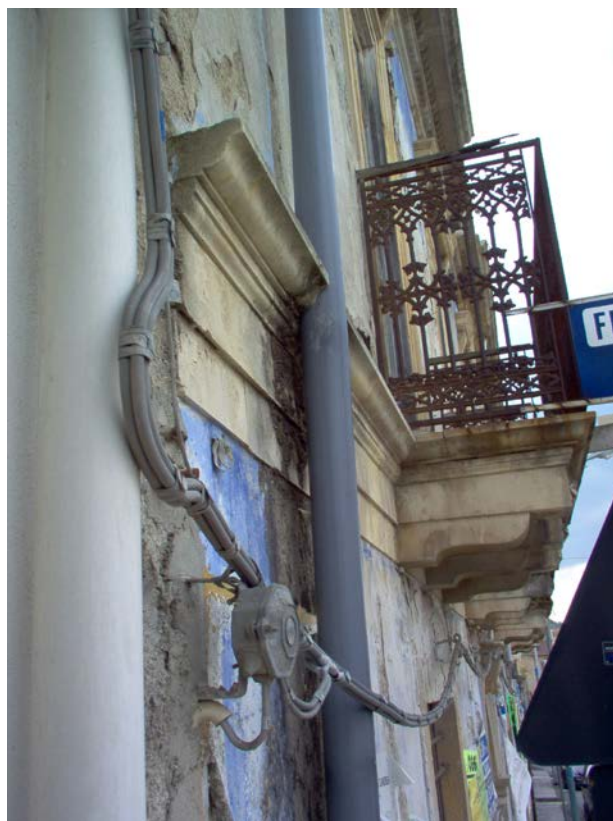
DEGRADO DEL FRONTE SU VIA PRINCIPE UMBERTO

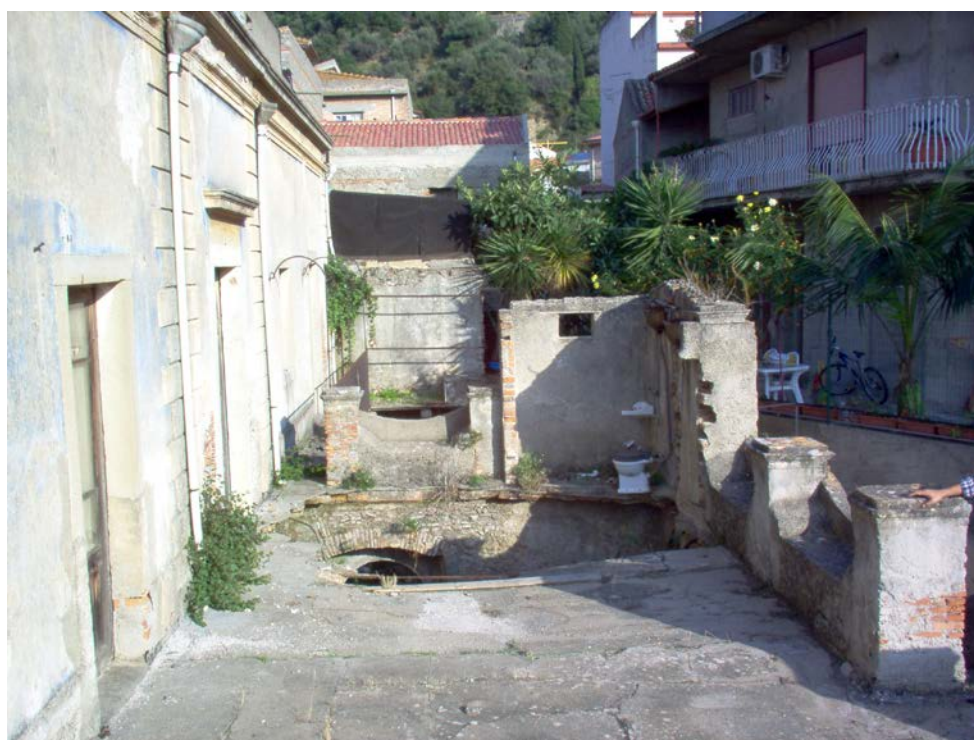
PARTICOLARE SOLAIO CROLLATO

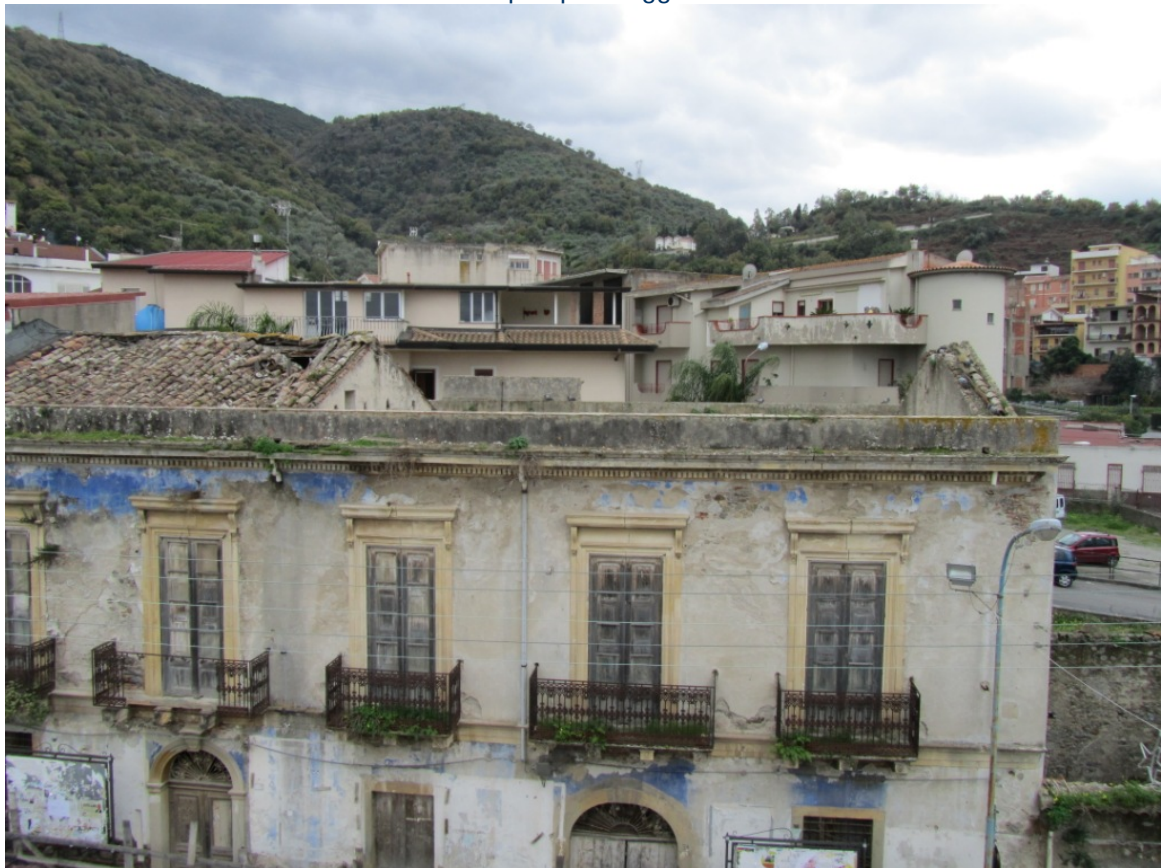
Vista della copertura crollata

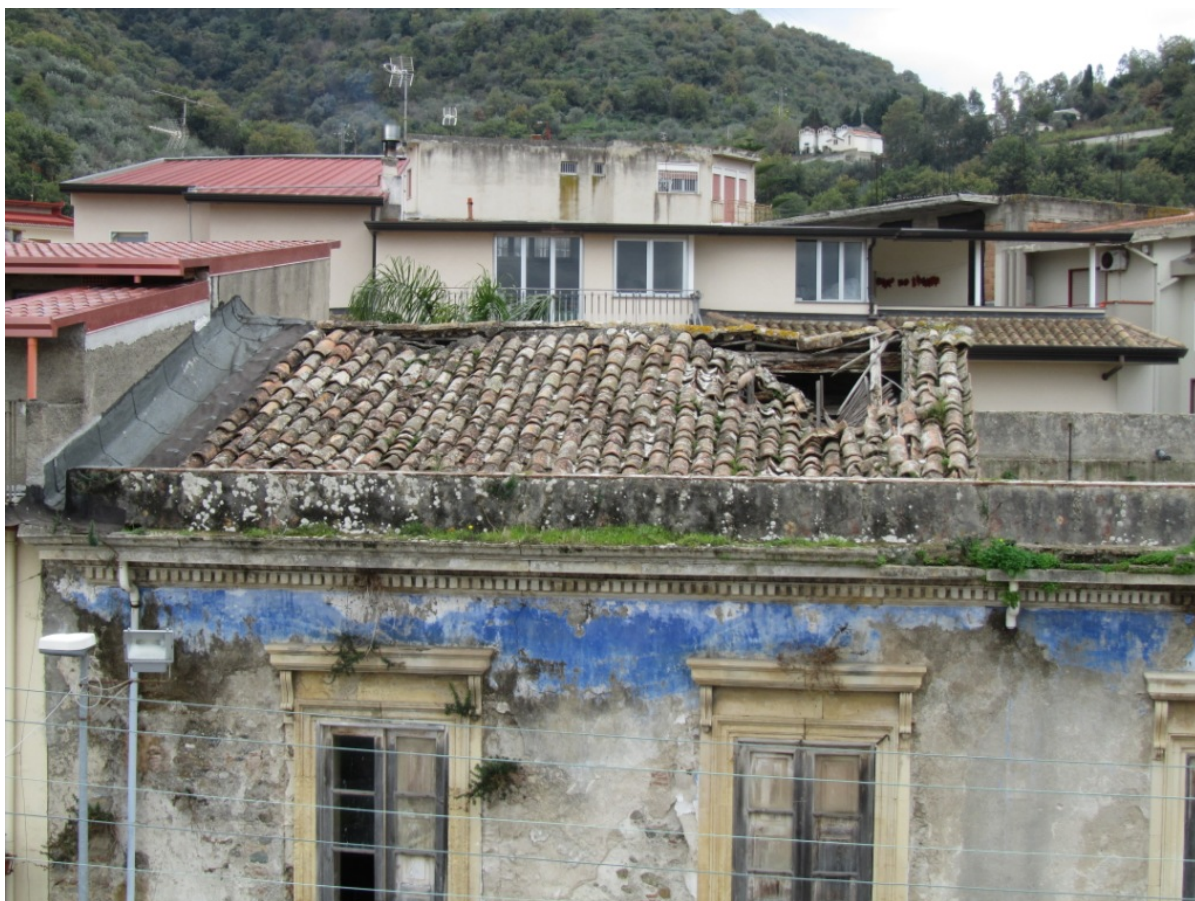
Vista della quota di copertura ancora esistente

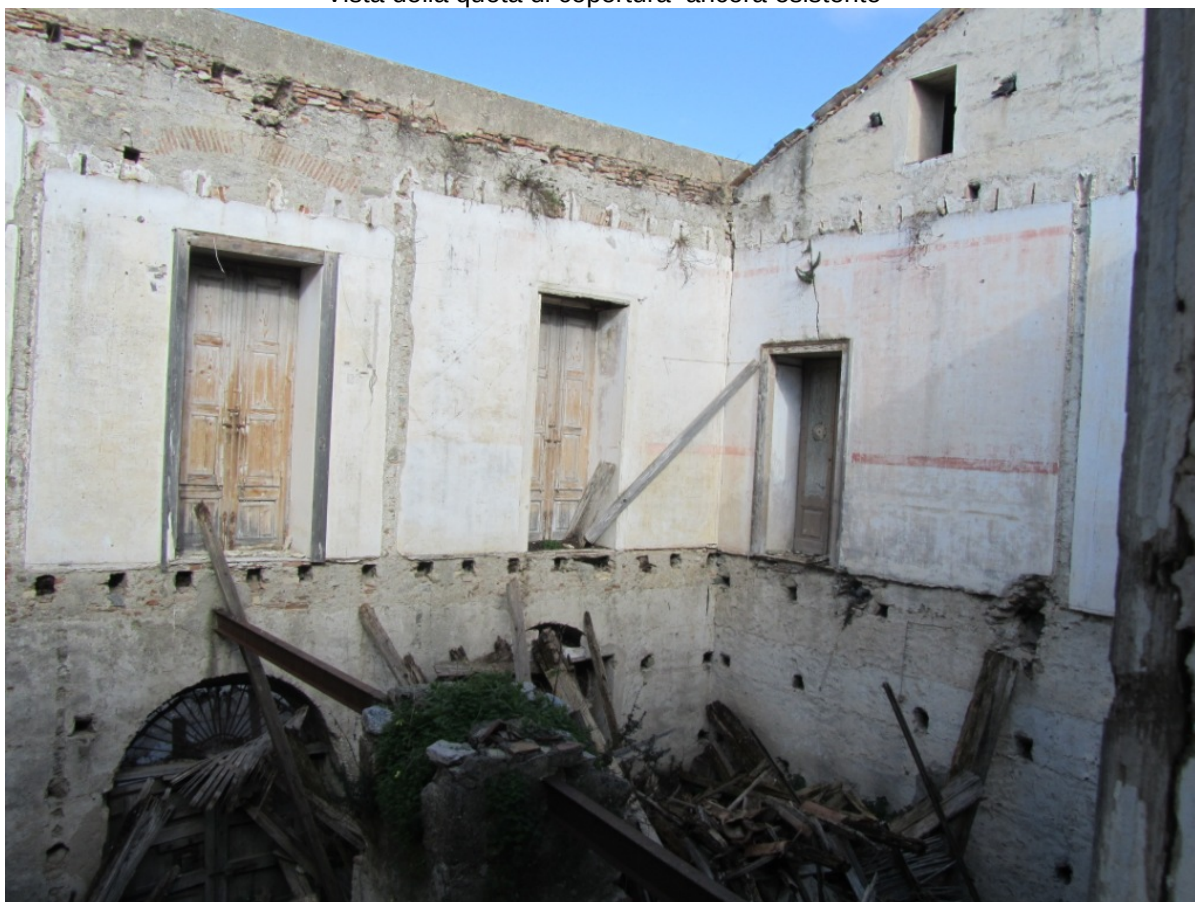
Vista della zona di crollo dei solai e della copertura

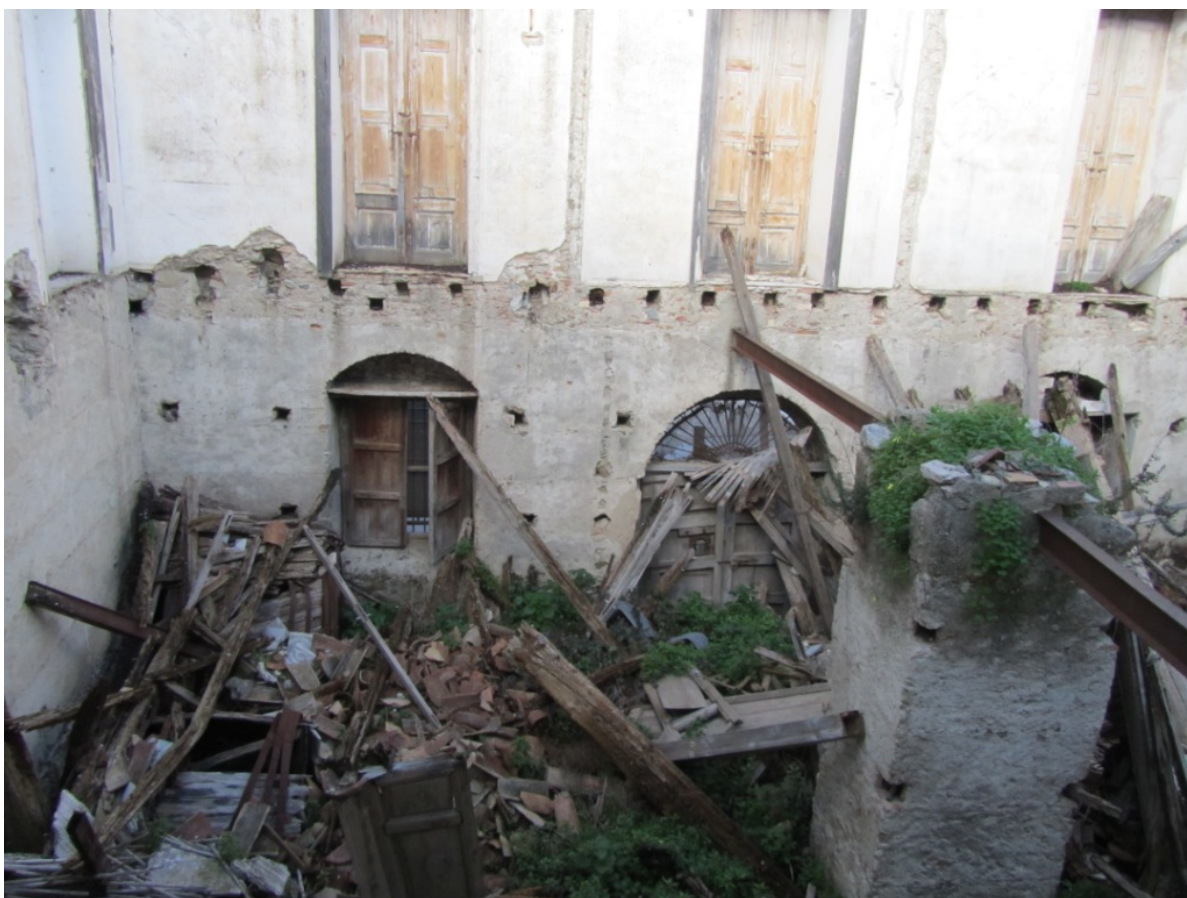
Altra Vista della zona di crollo dei solai e della copertura

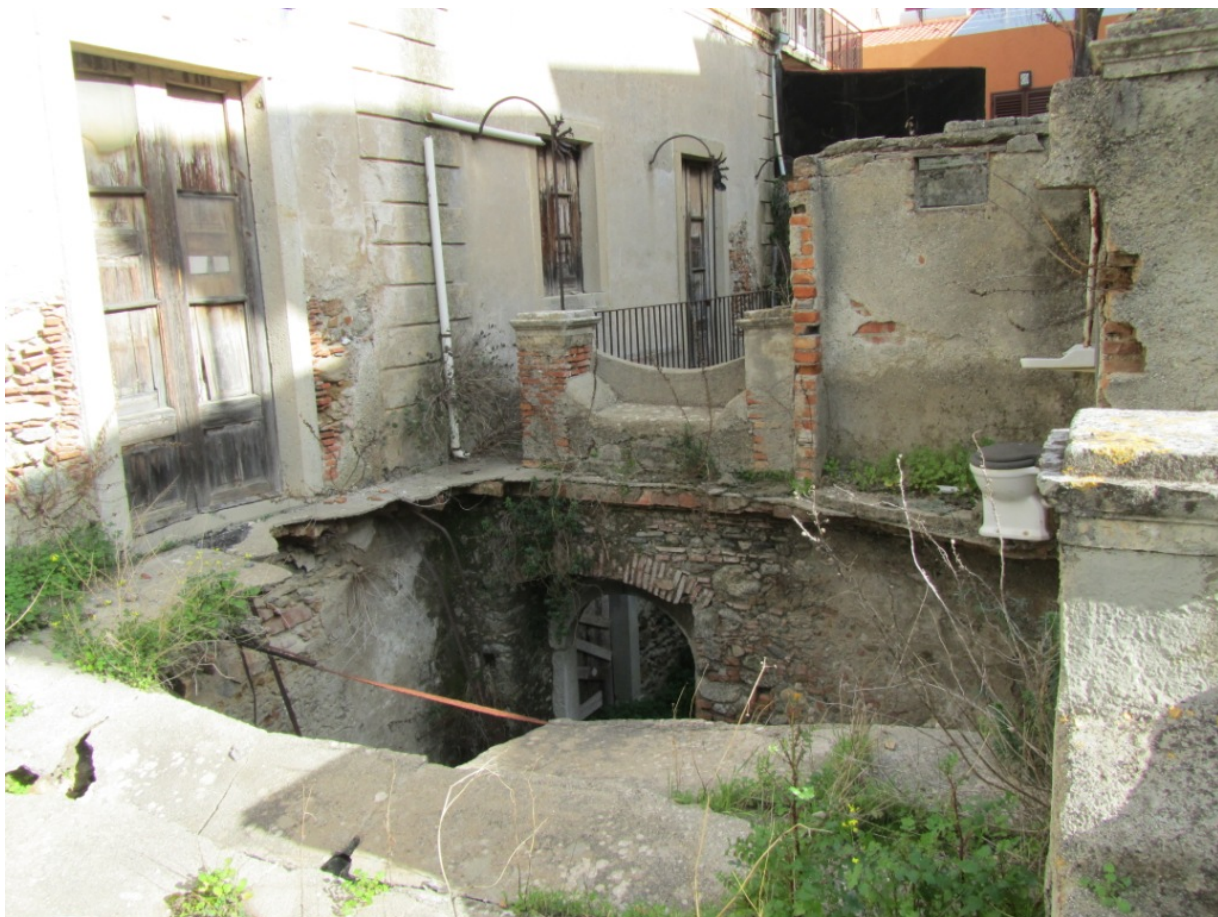
Vista del crollo del solaio di copertura del vano a piano terra retrostante il corpo principale

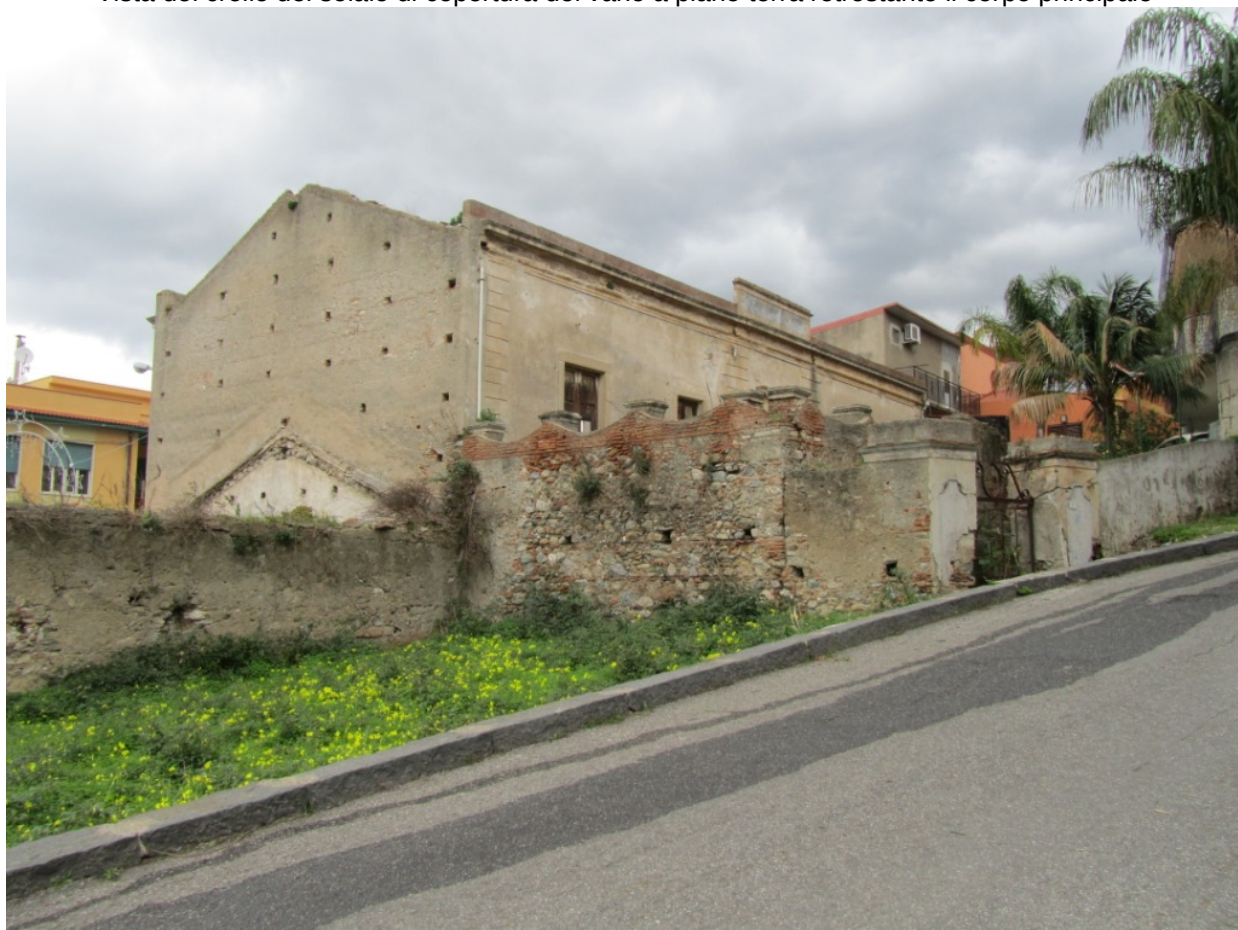
Vista dell'edificio dalla strada retrostante, si nota che anche la copertura dell'edificio confinante è crollato

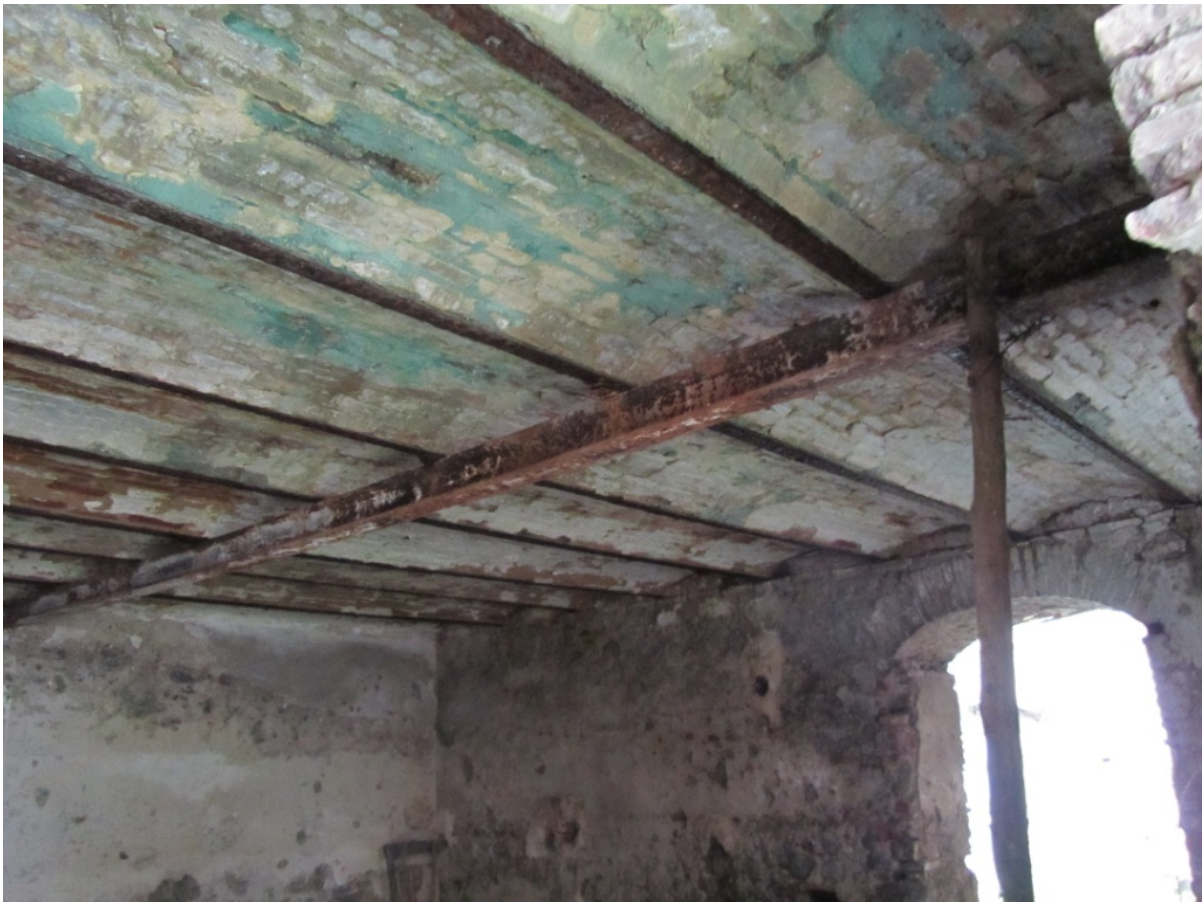
Vista dello stato di degrado dei solai ancora esistenti

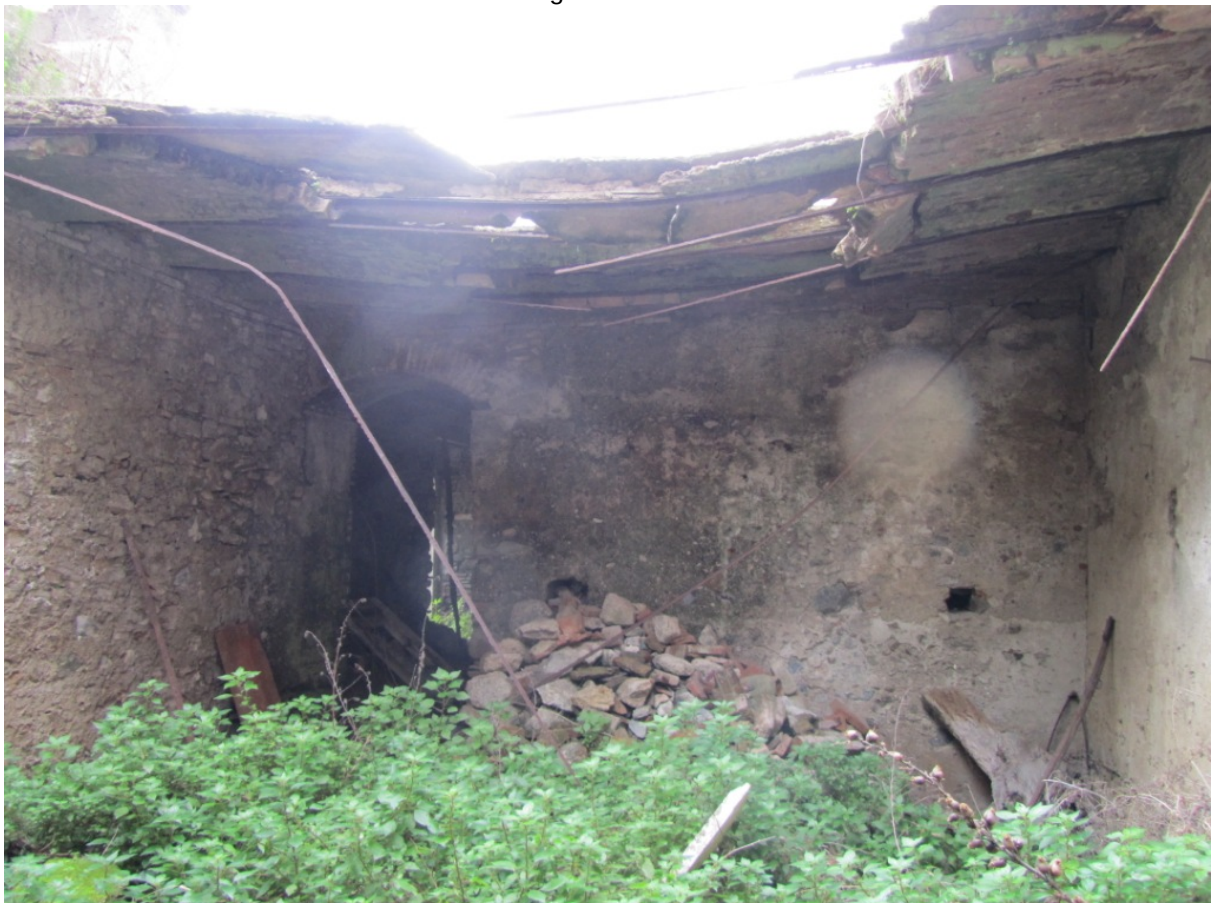
Vista del solaio crollato di copertura del vano retrostante il corpo principale
