Analisi dello stato dei difetti Degrado dei materiali e dissesto della struttura

OPERAZIONI DI RESTAURO E CONSOLIDAMENTO IN ORDINE DI LOGICA ESECUTIVA

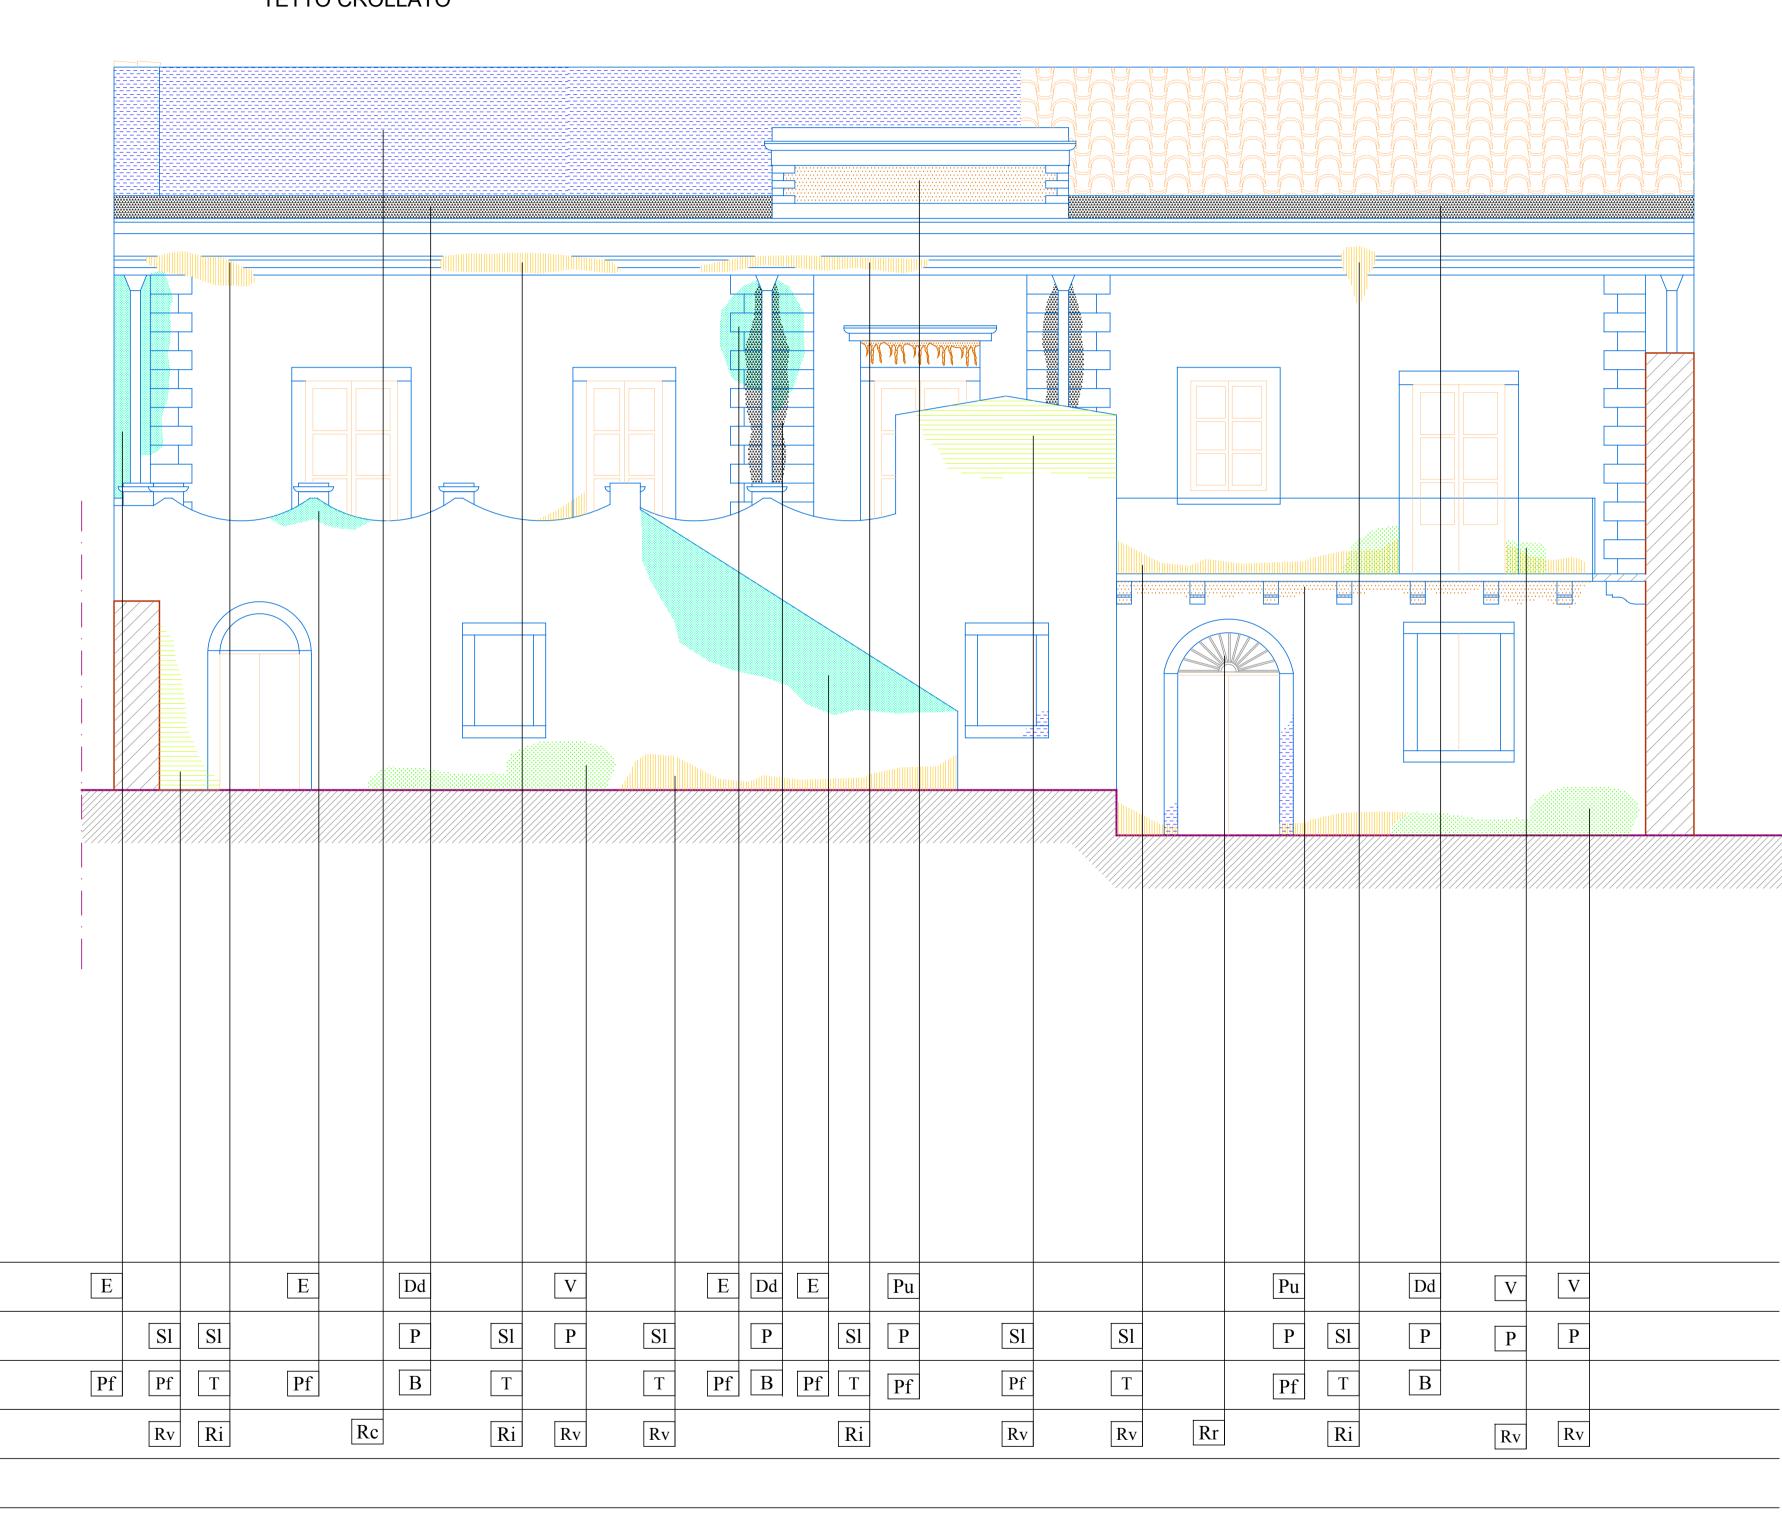
11/10/11/20				METALLICI
	Caduta dello strato esterno ed intermedio dell'intonaco con messa in evidenza delle tessiture murarie sottostanti. Può essere dovuto a fenomeni meccanici esterni, al degrado dei materiali sottostanti o ad azioni volontarie di scrostamento per il passaggio, ad esempio, di tubazioni o cavi.		Croste sovrapposte alla superficie lavorata. Ha spessore variabile e aderenza al materiale sottostante che a rimozione avvenuta, generalmente, si presenta in buone condizioni.	<i>P</i>	Presenza di elementi metallici, quali chiodi, grappe, ecc, che svolgono azioni degrado legate alle dilatazione termiche degli stessi ed all'acceso d'acqua.
	DISTACCO DELL'INTONACO		PERDITA DI PARTI / MANCANZA		DISGREGAZIONE
	Degradazione che si manifesta con il distacco dell'intonaco dal supporto. Il distacco considera la casistica nelle varie realtà presenti: distacco dello strato esterno, di quello tra strato esterno ed intermedio, di quello a contatto con il supporto e l'eventuale rigonfiamento con bollosità.		Caduta o perdita di porzioni di materiale lapideo o di parte dell'apparecchio murario, dovuta a stress di tipo meccanico, alla particolare composizione chimica del materiale e a fenomeni di natura atmosferica.		Disgregazione della malta di allettamento che si manifesta con la caduta spontanea del materiale sotto forma di polvere o granuli dilavati dall'azione congiunta degli agenti atmosferici. la struttura muraria risulta notevolmente indebolita e soggetta a lesioni e cedimenti.

EROSIONE		EROSIONE		EROSIONE
	Degradazione del materiale che si manifesta con la caduta spontanea dell'intonaco e del supporto sotto forma di polvere o granuli e messa in evidenza degli strati di intonaco inferiori o dei motivi tessiturali sottostanti. La porzione di materiale limitrofa all'area già erosa risulta gravemente danneggiata.		Degradazione cha si manifesta con l'asportazione di materiale dalla superficie lavorata dovuta a fenomeni sia meccanici che chimico-fisici e ambientali. Il degrado è connesso alla particilare composizione del tipo di pietra lavota per essere lasciata a vista, quali mensole, balconi, architravi, conci e paramenti esterni.		Degradazione cha si manifesta con l'asportazione di materiale dalla superficie lavorata dovuta a fenomeni sia meccanici che chimico - fisici e ambientali. Il degrado è connesso alla particilare composizione del tipo di pietra lavota per essere lasciata a vista, quali mensole, balconi, architravi, conci e paramenti esterni.

YYY	DEPOSITO	~	LESIONE	,5	LESIONE
	Alterazione che si manifesta con pigmentazione accidentale e localizzata della superficie, correlata alla presenza di materiale estraneo al substrato (ruggine, sali di rame, sostanze organiche, vernici). Tali sostanze sono veicolate sulla superficie dall'acqua piovana, descrivendone il tracciato.		Dissesto degli elementi lapidei che si manifesta con la creazione di una soluzione di continuità nei singoli elementi . E' imputabile ad un errato posizionamento degli stessi, o a movimenti della struttura di natura sismica o per cedimento strutturale.		Dissesto delle murature che si manifesta con la creazione di una soluzione di continuità nella tessitura muraria e/o nei singoli elementi lapidei. E' imputabile ad un errato posizionamento dei conci, piani di stratificazione paralleli alla direzione di carico, o a movimenti della struttura di natura sismica o per cedimento strutturale.

PATINA BIOLOGICA		PATINA BIOLOGICA		VEGETAZIONE
***	Presenza di microrganismi autotrofi ed eterotrofi che svolgono azione degradante di tipo fisico e chimico, con conseguente polverizzazione del substrato. ha colorazione variabile dal nero al bianco, dal giallo all'arancio.		Presenza di microrganismi autotrofi ed eterotrofi che svolgono azione degradante di tipo fisico e chimico, con conseguente presenza di patina di natura biologica giallo-verdognola e polverizzazione del substrato.		Presenza di piante superiori che svolgono azione degradante di tipo fisico e chimico, con conseguente presenza di apparati radicali infiltrati negli interstizi delle murature in presenza di ambiente umido. Il fenomeno è particolarmente evidente nelle parti basamentali.
	EFFLORESCENZA		MACCHIA		EFFLORESCENZA
	Formazione di sostanze generalmente di colore biancastro e di aspetto polverulento, cristallino o filamentoso, sulla superficie del manufatto. Il degrado è connesso alla presenza impropria di acqua nelle superfici. Il substrato risulta notevolmente compromesso.		Presenza di sostanze di varia natura, estranee al manufatto quali ruggine, vernici, etc, variamente aderenti alle superfici. La ruggine in particolar modo è connessa al percorso dell'acqua sui prospetti.		Formazione di sostanze generalmente di colore biancastro e di aspetto polverulento, cristallino o filamentoso, sulla superficie in pietra a vista del manufatto. Il degrado è connesso al ristagno d'acqua nelle murature.

UMIDITA' DI INFILTRAZIONE		DEPOSITO ADERENTE		UMIDITA' DI INFILTRAZIONE
	Accesso d'acqua nelle murature per il deterioramento e/o l'inefficenza dell'impianto di smaltimento delle acque meteoriche o degli infissi. Sono evidenti estese macchie dovute all'imbibizione dei materiali ed all'innescarsi di altri degradi dovuti alla presenza di acqua.		Accumulo di materiali estranei al manufatto, di varia natura quali, ad esempio polvere, terriccio, guano, ecc. Ha spessore variabile e, generalmente, discreta coerenza e aderenza al materiale sottostante. E' presente in particolar modo sui cornicioni e in corrispondenza delle superfici sporgenti dei prospetti.		Accesso d'acqua nelle murature per il deterioramento e/o l'inefficenza dell'impianto di smaltimento delle acque meteoriche o degli infissi. Sono evidenti estese macchie dovute all'imbibizione dei materiali ed all'innescarsi di altri degradi dovuti alla presenza di acqua.

UMIDITA' DI RISALITA		REINTEGRAZIONE IN MALTA DI CEMENTO		UMIDITA' DI RISALITA
**	Degradazione di materiali costruttivi dovuta alla presenza impropria d'acqua. Gli effetti sono la polverizzazione del materiale, macchie e aloni, fino ad efflorescenze e distacco dell'intonaco. La risalita d'acqua può essere dovuta a cattiva canalizzazione o alla presenza di acque sotteranee.	<i>\$</i> 9	Integrazione di materiale, malta di cemento, di gesso, ecc., fatta in seguito a mancanze o rottura di elementi lapidei, effettuata per colmare i vuoti presenti negli elementi stessi.	***	Degradazione di materiali costruttivi dovuta alla presenza impropria d'acqua. Gli effetti sono la diminuizione della resistenza a compressione del materiale, macchie e aloni, efflorescenze e dilavamento delle malte.

TETTO CROLLATO
